車名	初度登録	型式・車体番号	架装形状	
	日野	H 23年3月	BKG - FD7JLYG-16212	ウイング

前登録ナンバ	車検有効期限	走行距離	積載量	荷台寸法 (mm)			新潟県新発田市
相模101を 事業用	令和7年4月4日	切れ 888,100 km 抹消 年月 一体別体	2,900 kg	L 6,250	W 2,360	H (門) 2,420

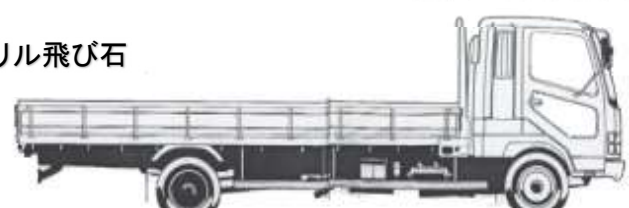
Fパネル凹み、飛び石	左ドアキズ、左ドア下部凹み

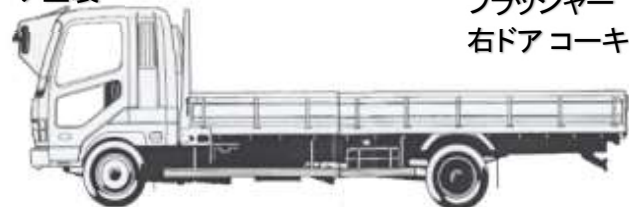
Fグリル飛び石
