車名	初度登録	型式・車体番号	架装形状	
	日野	H 29年6月	TKG - FC9JCAP-27558	4t ダンプ

前登録ナンバ	車検有効期限	走行距離	積載量	荷台寸法 (mm)			新潟県新発田市
札幌101わ レンタカー	切れ	82,200 km	3,550 kg	L	W	H	
	抹消			夕年月	一体別体	3,400

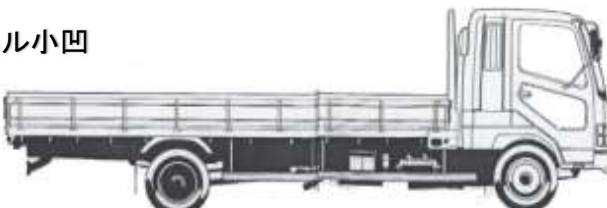
屋根サビ	左右ドア小キズ

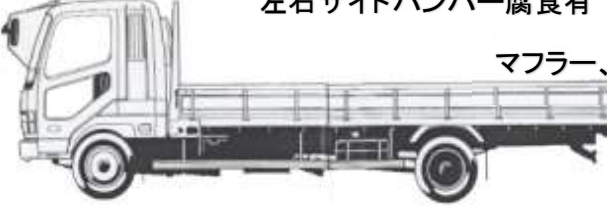
Fパネル小凹	
Fバンパー小サビ	左右サイドバンパー腐食有
