車名	初度登録	型式・車体番号	架装形状	
	いすゞ	R2/3	2RG - FRR90S1-7150532	ダンプ

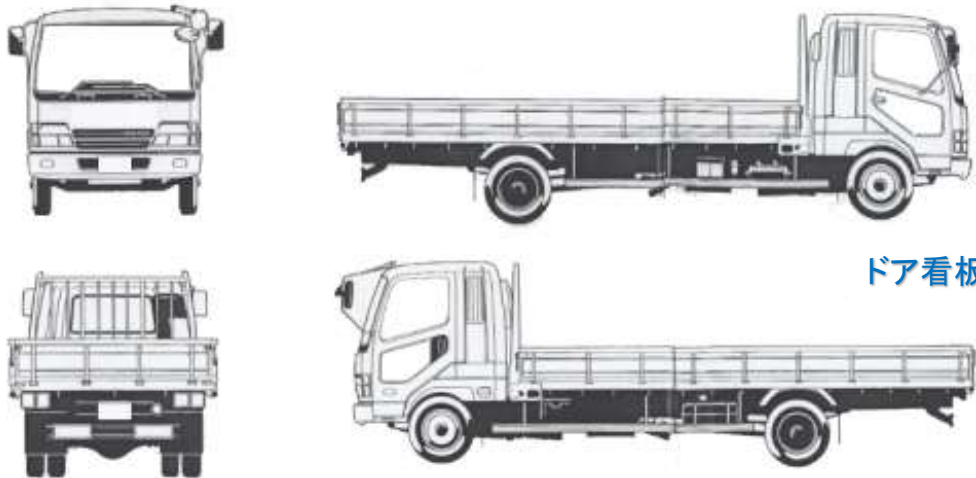
ミッション・デフ(異音、油漏)	特になし	キャブ内部	備考
フレーム関係(錆、車体番号等)	リアクロスメンバー曲がり 多少サビ有り	ベット 有 無	ヘッドランプ HID ハロゲン
上物メーカー名 年式、型式及状態等	極東 DD04-53A 自動シート	汚れ 小 中 多	補助ブレーキ 段
	ベッセル全体的に凸凹傷サビ有り 床波打ち有り	シート破 有 無	特記、重点確認
		ETC 有 無	
		ラジオ 良 不良	
		バックモタ 有 無	
			リサイクル料 ¥12,080

前回り全体的にすり傷、凹、飛び石

Fバンパーぶつけ曲がり凹傷

ドア看板消し跡

左右Sバンパーサビ、Rフェンダー曲がりキレツ
