車名	初度登録	型式・車体番号	架装形状
	三菱	H 16年8月	KL - FT50JNY-530387	12KLタンクローリー

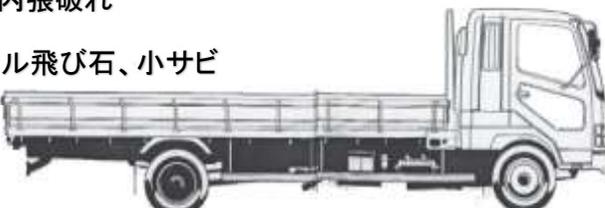
Fガラス	要交換 良好 飛石 有		屋根小サビ		左右ドア飛び石、小サビ、右ドア内張破れ	左右クォーターパネル小キズ	タイヤ状態	
	ひび、要交換

Fパネル飛び石、小サビ

左右コーナー飛び石、小サビ 凹み	1~10、×、欠、で記載	
	記録簿 有 無						1	1
	取説 有 無						1	1
	メンテ 有 無						1	1
	有 無							
	有 無							
燃料タンク	200L+200L		Fバンパー飛び石、小サビ		左右サイドバンパー腐食	マフラー、下まわりサビ有	ス	2

ペ	ノーマル、スタッドレス
			リアバンパー腐食	左右Fフェンダー小キズ、色はげ			F	11R22.5 16PR
					左右リアフェンダー小キズ		サイズ	
							R	11R22.5 16PR
							サイズ
