車名	初度登録	型式・車体番号	架装形状
	日野	19/12	BKG - FR1ANXA-10024	ウイング

前登録ナンバ	車検有効期限	走行距離	積載量	荷台寸法(mm)		
足立100き 事業用	一時抹消	切れ 563,918 km 抹消 知年月 2007年12月 一体別体	10,200 kg	L 6,520	W 2,400	H (門) 2,310 2,400

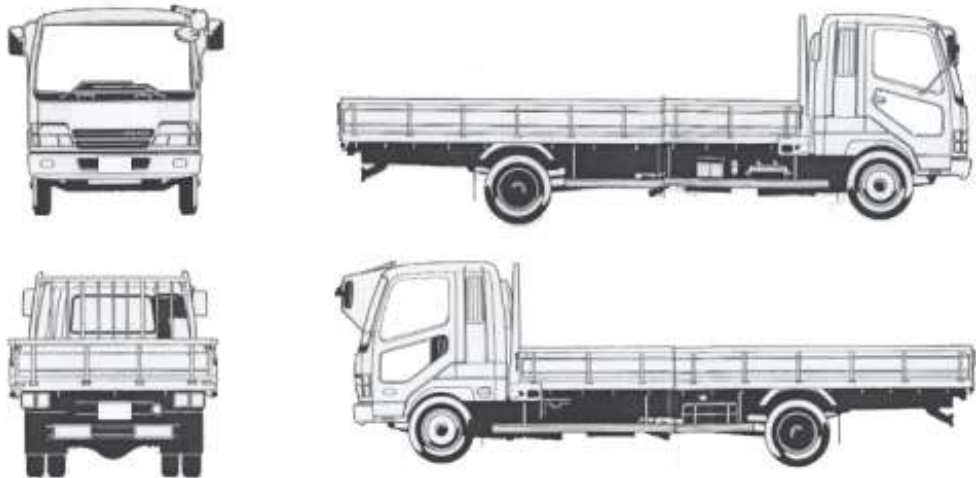
ミッション・デフ(異音、油漏)	特になし	キャブ内部	備考
フレーム関係(錆、車体番号等)	特になし	ベツト 有 無	ヘッドランプ HID ハロゲン
上物メーカー名 年式、型式及状態等	トランテックス	汚れ 小 中 多	補助ブレーキ 段
2方開H900 セイコーラック R1段 床鉄板張(浮き、凸凹有り) 床フック6対		シート破 有 無	エアコン ファンレバー
煽り内外全体的にキズ、つつき、凸凹有り 羽根左後方上に凹有り		ETC 有 無	つまみ欠品 操作できる
左右羽根前後の枠、塗装はがれ 左右前側キャッチ曲がり		ラジオ 良 不良	特記、重点確認
リア観音扉 外側当て板 内側きず 枠パッキン切れ 門口きず、塗装はがれ		バックモタ 有 無	
右リアあたりゴム土台つぶれ有り			リサイクル料 ¥13,390

前回り全体的にすり傷、凹、飛び石

Fリッド閉まりあそび有り

右Sバンパー傷、左Rフェンダー凹小
